OPERAT SZACUNKOWY

**OKREŚLAJĄCY WARTOŚĆ RYNKOWĄ CZEŚCI NIERUCHOMOŚCI,
DZIAŁKI NR 437/9 POŁOŻONEJ W MIEJSCOWOŚCI RADOSZYCE
gminie Komańcza, powiecie sanockim, województwie podkarpackim
ujawnionej w księdze wieczystej KS1S/00060735/9,**

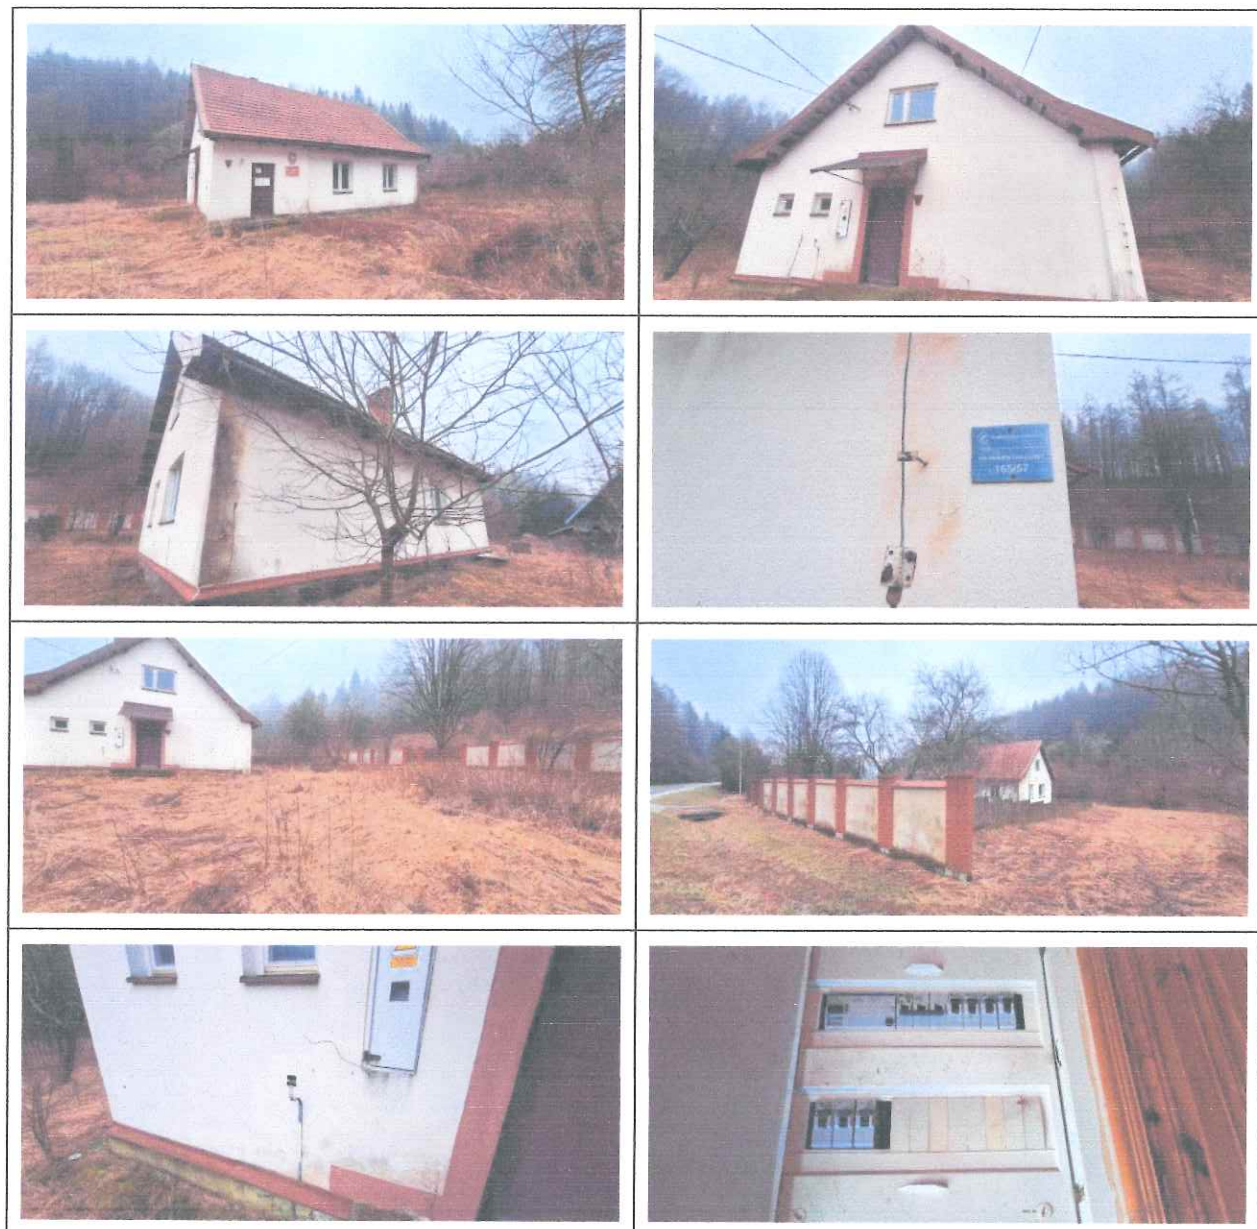
5.5.3. Opis budynku mieszkalnego

KONSTRUKCJA

Fundamenty: ławy betonowe lane na budowie.

Ściany nośne nadziemia: murowane, miejscami widoczna cegła pełna,

Stropy: stropy nad parterem strop drewniany, tynk na trzcinie, nad poddaszem stropy lekkie konstrukcji drewnianej,

Więźba dachowa i pokrycie dachu: dach prosty, dwuspadowy, jednokalenicowy, konstrukcja dachu drewniana, pokrycie dachu dachówką, rynny, rury spustowe stalowe lub pvc.

Tynki: tynki wewnętrzne cementowo-wapienne wykonane w gorszym standardzie, częściowo ściany licowane boazerią, stan tynków wewnętrznych jest zły, całkowicie zużyte, widoczne liczne pęknięcia i zarysowania na tynkach, zmurszenia tynków, zagrzybienia murów.

Stan techniczny i funkcjonalny Stan techniczny i funkcjonalny oceniono jako niedostateczne.

Budynek murowany, budowany początkiem lat 60-tych ub. wieku na potrzeby pracowników Lasów Państwowych, z wówczas dostępnych materiałów niskiej jakości, w niskim standardzie wykonania prac budowlanych, obiekt był remontowany i modernizowany, aktualnie nadaje się do generalnego remontu.

Instalacje nadają się do wymiany.

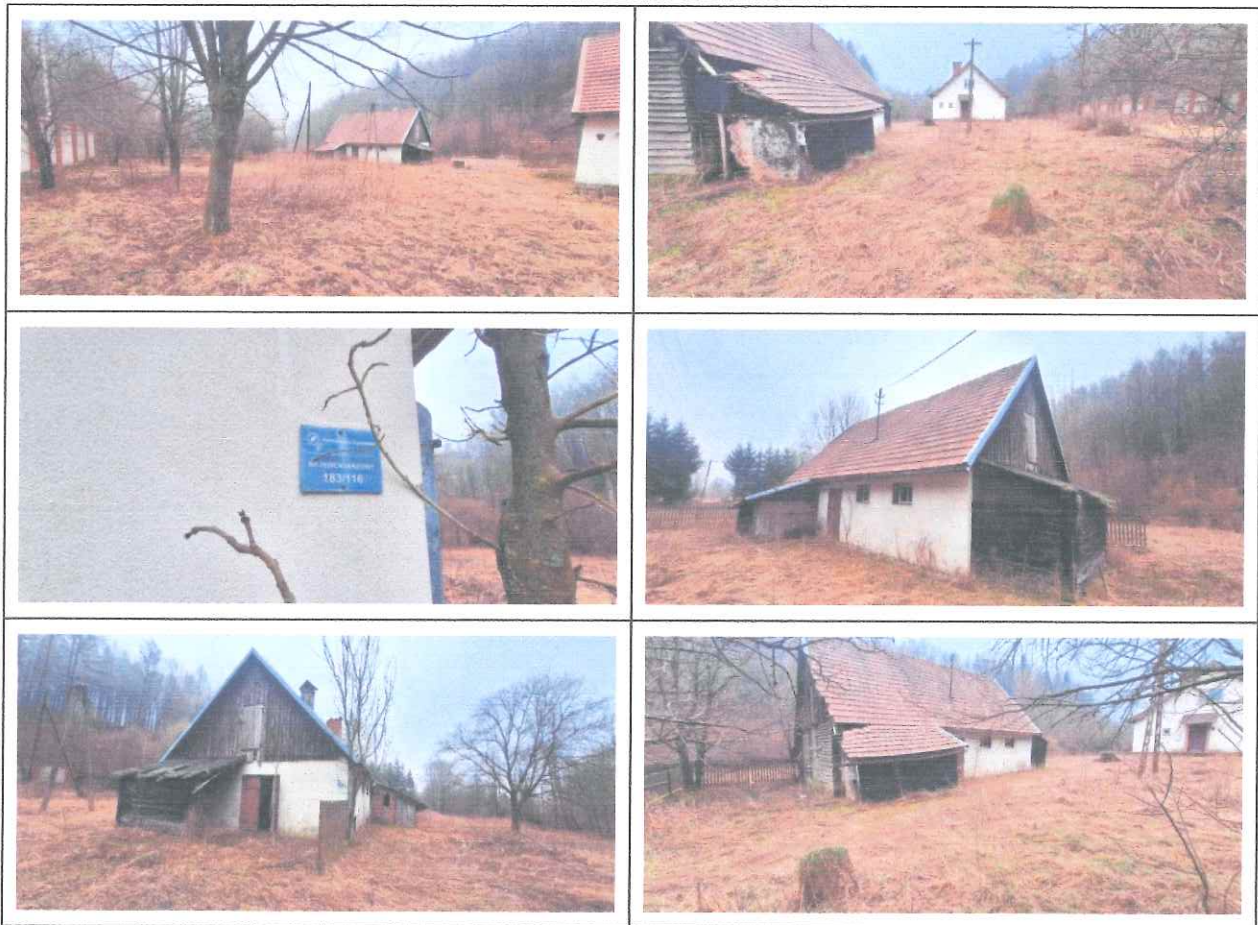
BUDYNEK GOSPODARCZY

Budynek inwentarsko- składowy, data budowy prawdopodobnie odpowiada dacie budowy budynku mieszkalnego. Jest to obiekt wolnostojący, parterowy, niepodpiwniczony, konstrukcji murowano - drewnianej, posadowiony na fundamencie betonowym, stropy drewniane na belkach, elewacja na ścianach murowanych tynk cementowo – wapienny, ściany drewniane malowane, wewnątrz częściowo wykonane tynki. Konstrukcja dachu drewniana, dach dwuspadowy pokryty dachówką. Okna i drzwi drewniane typowe dla budynków gospodarczych. Posadzki betonowe. Instalacje: elektryczna.

Budynek o znacznym stopniu zużycia technicznego i funkcjonalnego, nadający się do użytkowania, w którym niezbędne jest jednak wykonanie remontów.
